MUNICÍPIO DE JAHU
SECRETARIA DE PROJETOS

Obra: REFORMA E AMPLIAÇÃO DO MUSEU MUNICIPAL DE JAHU
Local: AV. JOÃO FERRAZ NETO, 201 - CHÁCARA DR. LOPES
Referência: PLANTA BAIXA / FACHADA / IMPLANTAÇÃO

01/04

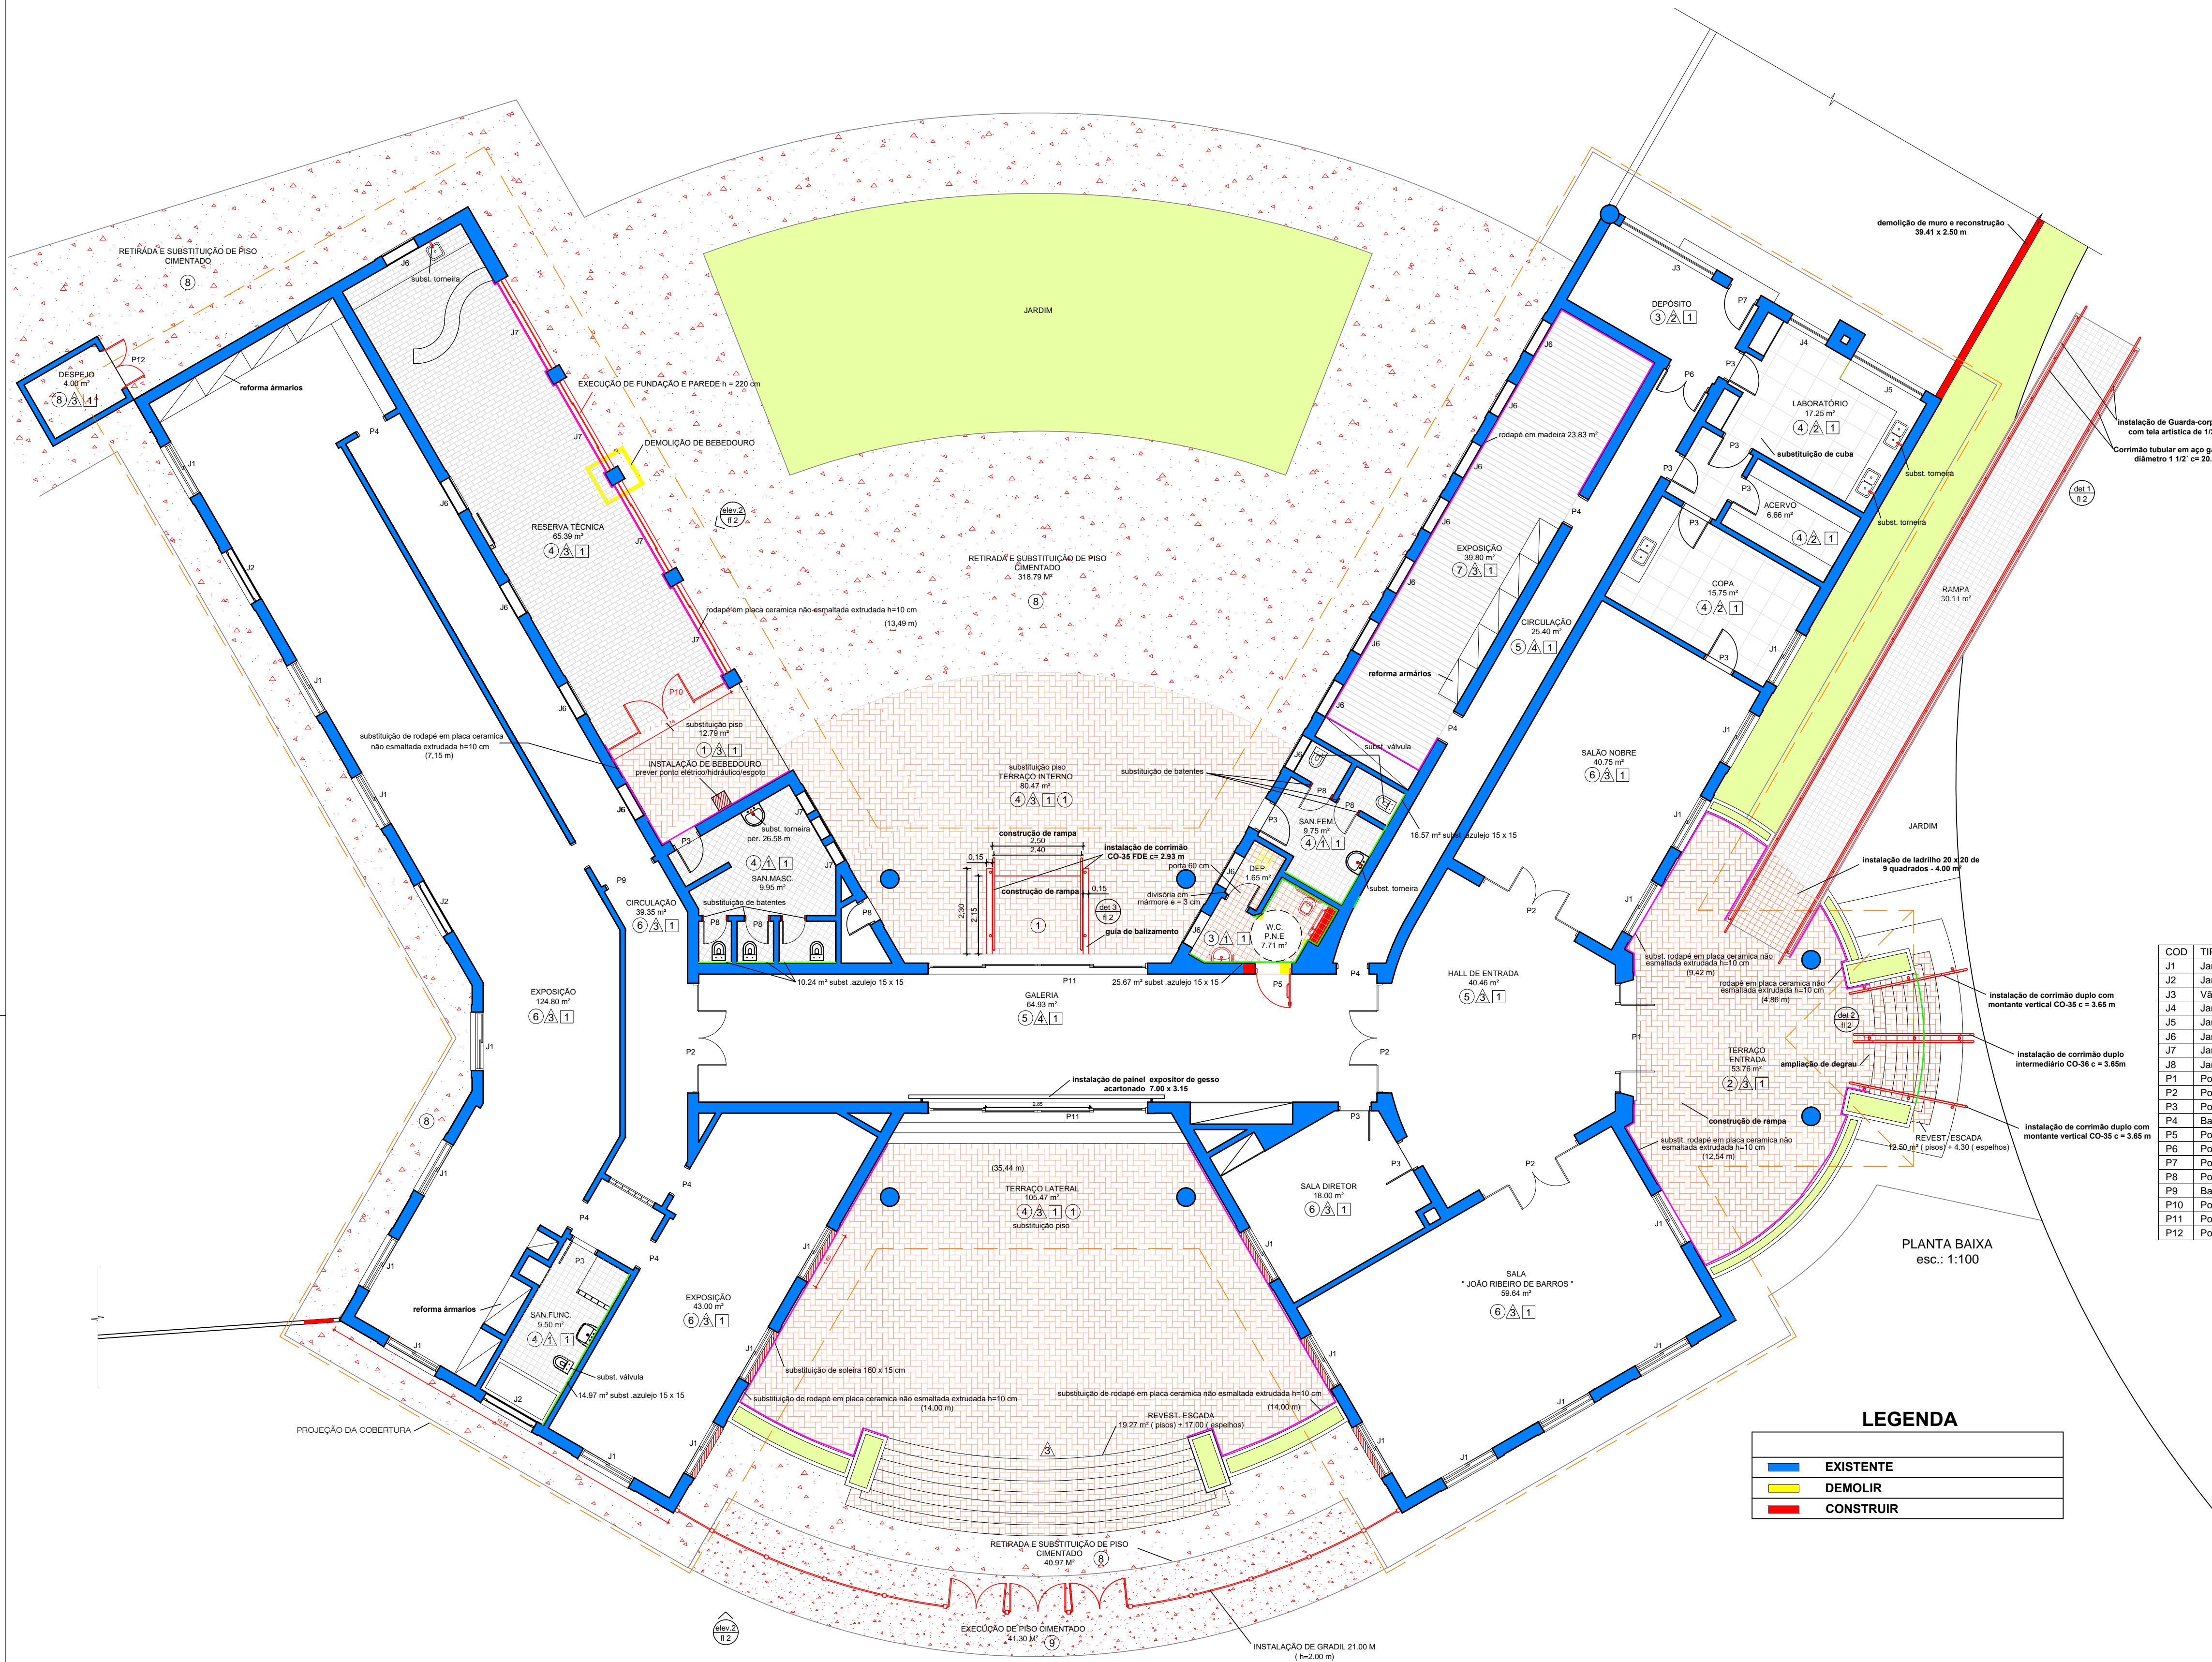
ACABAMENTOS

- Piso:**
- Retirada de piso cerâmico existente
Regularização de contra piso para assentamento cerâmico
Assentamento de placas cerâmicas não esmaltadas 240 x 116 x 9 mm

- Retirada de piso cerâmico existente
Elevação do nível do piso + 17 cm.
Regularização de contra piso para assentamento cerâmico
Assentamento de placas cerâmicas não esmaltadas 240 x 116 x 9 mm
Assentamento de rodapé cerâmico similar ao piso.

- Retirada de piso cerâmico existente
Regularização de contra piso para assentamento cerâmico
Assentamento de piso cerâmico
 - Manutenção e reforma do piso existente
Substituição das peças trincadas, quebradas e que estejam faltando.
Limpeza de piso com jato de alta pressão

- Manutenção do piso cerâmico em boas condições
 - Manutenção do assoalho
 - Reforma do assoalho (retirada e substituição dos barrotes comprometidos
substituição de tabuas encanoadas, lixamento e aplicação de sinteko)

- Retirada e substituição de piso cimentado/ Pintura de piso
 - Execução de piso cimentado/ Pintura de piso
 - Pintura de piso
- Parede:**
- Manutenção dos azulejos 15 x 15 cm.
Substituição dos azulejos trincados, quebrados e que estejam faltando
Retirada dos azulejos para reparo das fissuras nas paredes e instalação de azulejos similares aos existentes.

- Manutenção dos azulejos 15 x 15 cm.
Substituição dos azulejos trincados, quebrados e que estejam faltando
 - Pintura das paredes com tinta PVA acrílica

- Retirada de azulejo 15 x 15 cm de todas as paredes do cômodo.
Retirada e substituição da tubulação hidráulica, registros, louças e metais
Regularização das paredes para assentamento de revest. cerâmico.
Assentamento de revestimento cerâmico na cor branca.

- Forro:**
- Pintura do forro com tinta PVA acrílica
